**RELATÓRIO TÉCNICO DE INSPEÇÃO PERICIAL DE
ESTRUTURA: LAJES DO TERREIRO TUMBA DE JUNSARA**

SALVADOR

2026

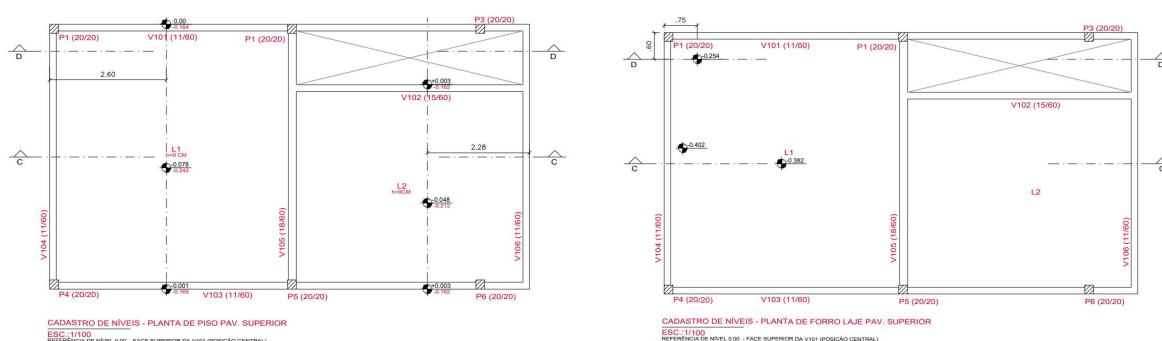
Imagens do mapeamento das deflexões da laje.

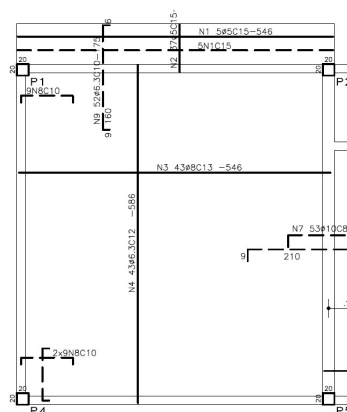
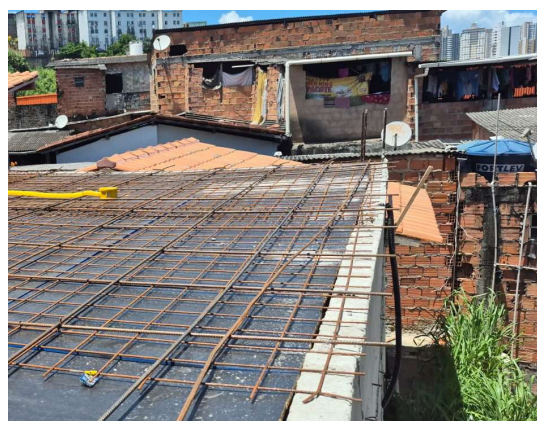
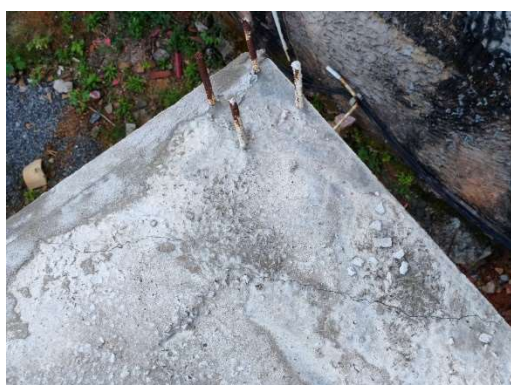
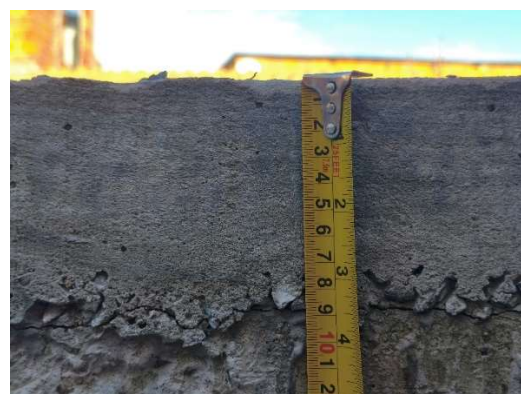
Imagens relativas ao projeto estrutural cedido pela contratante, fôrmas e armaduras na época da construção, descontinuidades (fissuras) e medição da espessura da laje

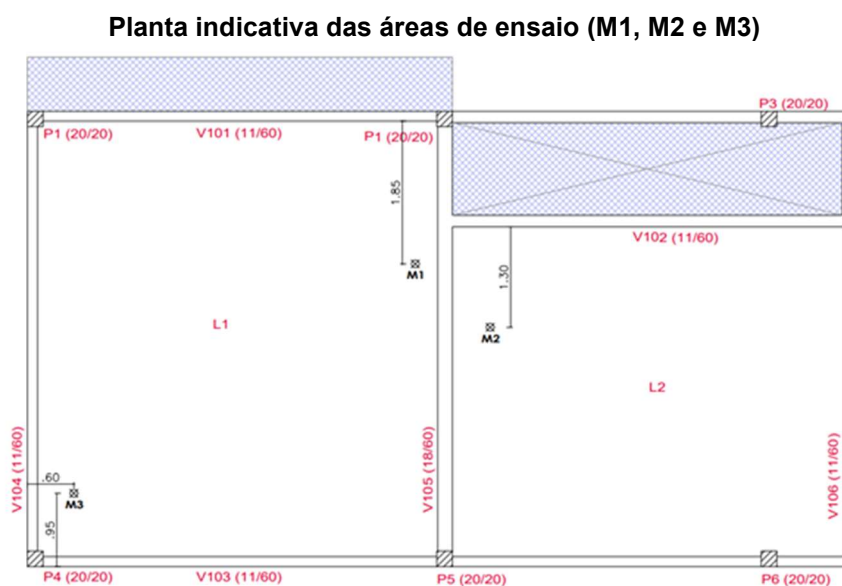
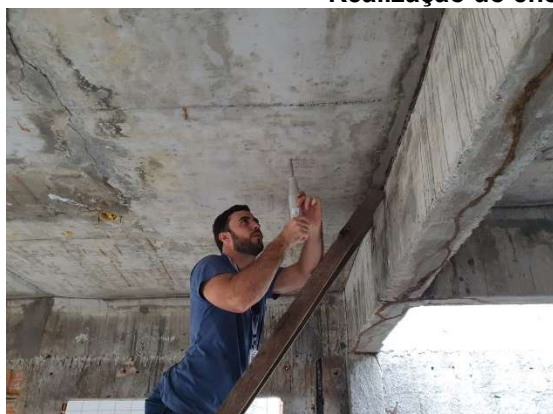
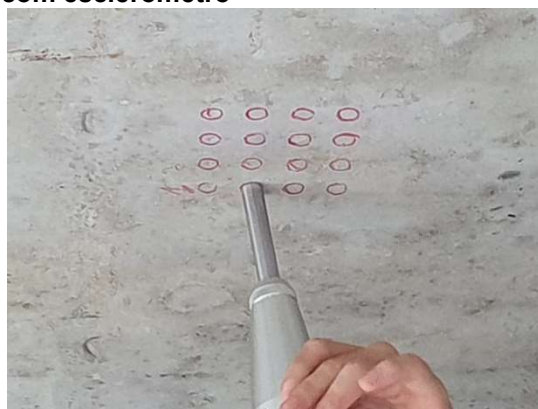
Realização do ensaio com esclerômetro

Foram realizados ensaios de esclerometria em três pontos distintos da laje (M1, M2 e M3), mostrados na figura abaixo, utilizando esclerômetro tipo N (MTK-1015), com aplicação na direção vertical para cima ($+90^\circ$), correspondente à face inferior do elemento estrutural. Em cada ponto, foram efetuados 16 impactos, conforme prática usual.

Medições			
Pontos	M1	M2	M3
Média Inicial	34,36	37,76	32,97
Desvio Padrão	2,08	1,76	2,17
Média Final	34,36	37,23	32,18
FCK aproximado	30 MPa	34 MPa	28 MPa

Os resultados obtidos por meio do ensaio de esclerometria indicaram resistências à compressão estimadas superiores ao valor de referência adotado em projeto, de 25 MPa, em todos os pontos analisados da laje. Contudo, ressalta-se que o concreto avaliado apresenta idade superior a 56 dias, condição na qual a superfície pode estar sujeita a processos de carbonatação, resultando em aumento do índice

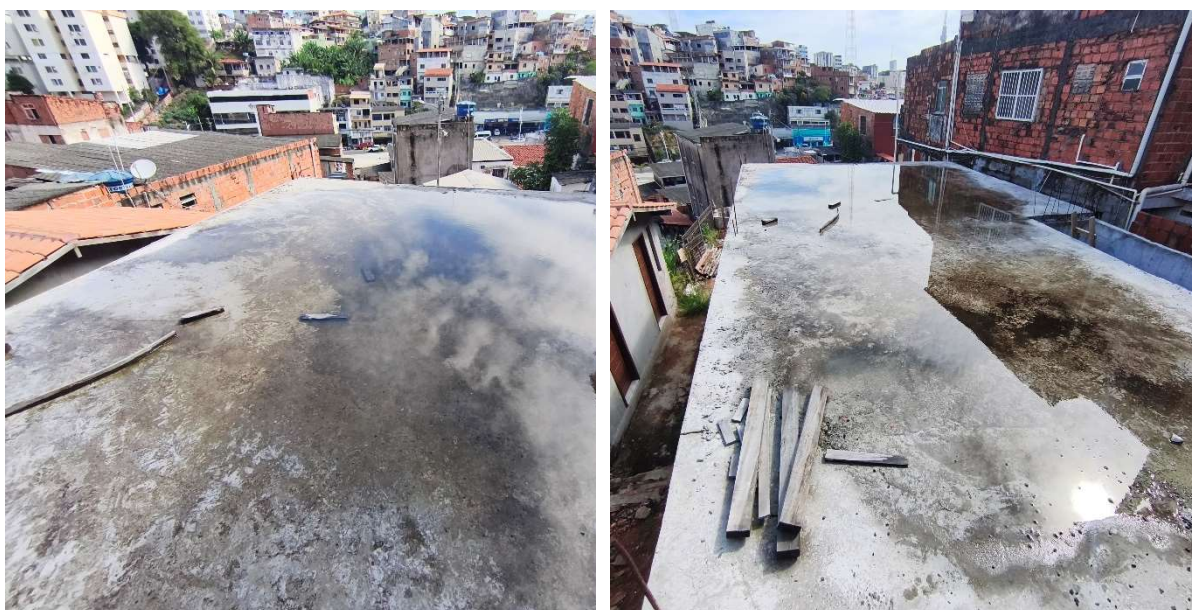
Constatou-se uma flecha de 5 cm no centro das lajes.

- **Análise Normativa:** Segundo a NBR 6118/2023, Tabela 13.3, o limite de flechas para lajes é de $L/250$. Para o vão de 5,50m, o limite seria de 2,2 cm. A deformação encontrada de 5 cm supera em mais de 2 vezes o limite normativo, atingindo o Estado-Limite de Deformação Excessiva.
- **Consequência:** Estado de fissuração do concreto, reduzindo sua resistência e também a deformação em formato de "bacia" gera o acúmulo de água no topo da laje (lâmina d'água permanente), o que sobrecarrega a estrutura e acelera a penetração de agentes agressivos no concreto, comprometendo a durabilidade. Além disso, em um futuro nivelamento da laje com contrapiso, haverá também uma sobrecarga, pois a deformação em cima da laje chega em alguns trechos com 7,8 cm de rebaixamento.

Vistas da L1 e da L2 com água empossada.

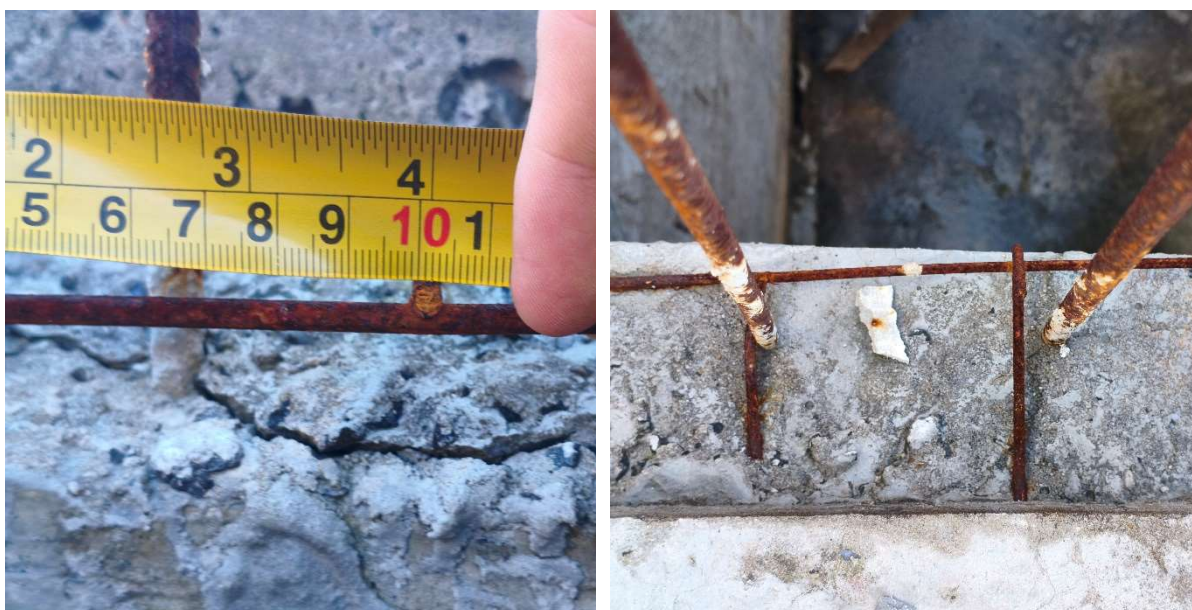
- **Espessura da laje:** Projetado 13 cm; Executado 9 cm. Esta redução de 30% compromete drasticamente o momento de inércia e a rigidez da peça.
- **Armaduras:** O projeto previa barras de Ø8,0mm C/13cm e Ø6,3mm C/12cm na L1 e Ø6,3mm C/10cm e Ø5,0mm C/10cm na L2. Detectou-se apenas uma malha pop com Ø5,0mm C/10cm e Ø10,0mm C/43cm. No tocante ao cobrimento das armaduras, as aferições por pacometria indicaram valores condizentes com o projeto, que estabelecia um cobrimento nominal de 3 cm. Para a armadura da laje, identificou-se um cobrimento médio de 4 cm, enquanto para a armadura da viga, o valor medido foi de 3 cm.
- **Armadura Negativa:** Não foram identificadas através da pacometria as armaduras negativas nas bordas e transições, o que pode também justificar o aparecimento de fissuras perimetrais por falta de monolitismo entre os panos laje e as vigas.

Malha pop com Ø5,0mm C/10cm

Observa-se que a ferragem positiva da laje L02 do projeto estrutural cedido pelos contratantes, na menor direção, Ø5.0 a cada 10 cm, **não atende aos esforços solicitantes**. Adicionalmente, observa-se que a ferragem que foi executada também não atende a esses esforços.

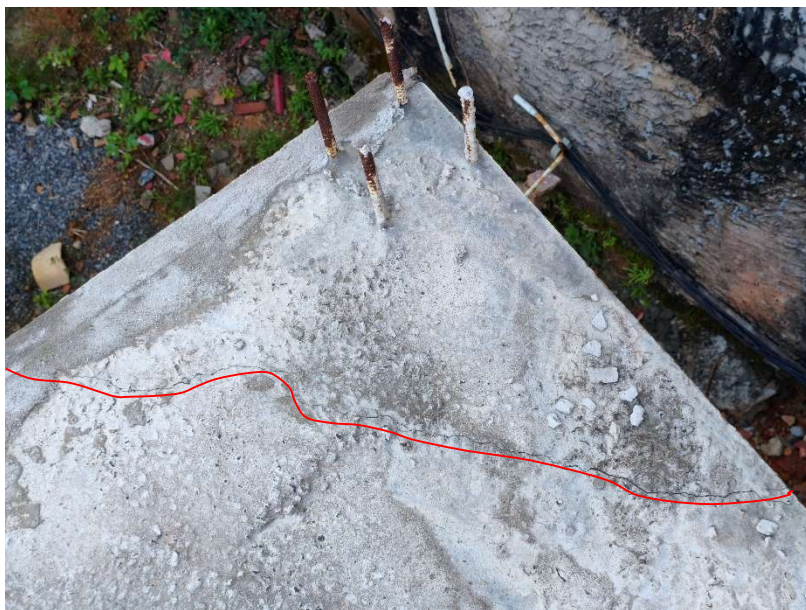
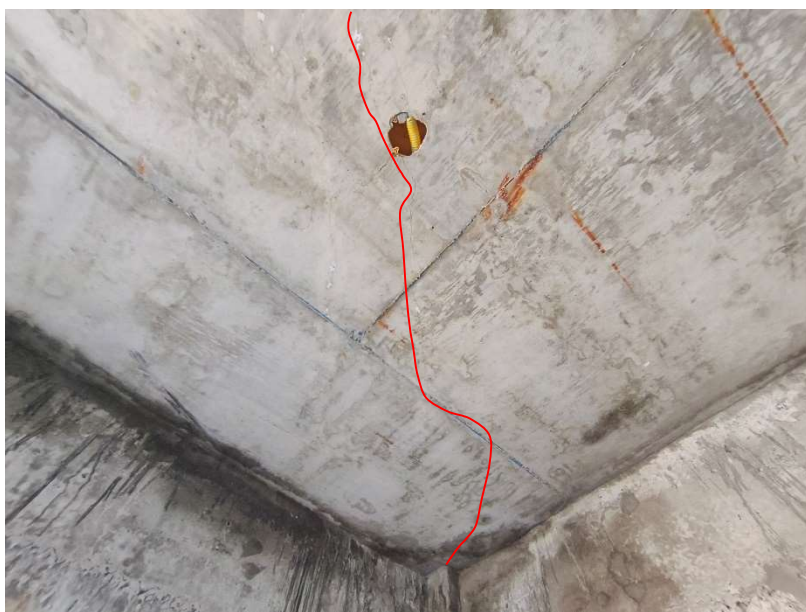
Observou-se a presença de fissuras inclinadas a 45° próximas aos apoios, tanto pela face superior como na inferior.

- **Análise Técnica:** Estas fissuras indicam insuficiência de armadura para resistir ao esforço cortante (tração diagonal). Além disso, com a espessura reduzida para 9cm, a laje perdeu capacidade resistente, apresentando risco iminente de ruptura frágil.

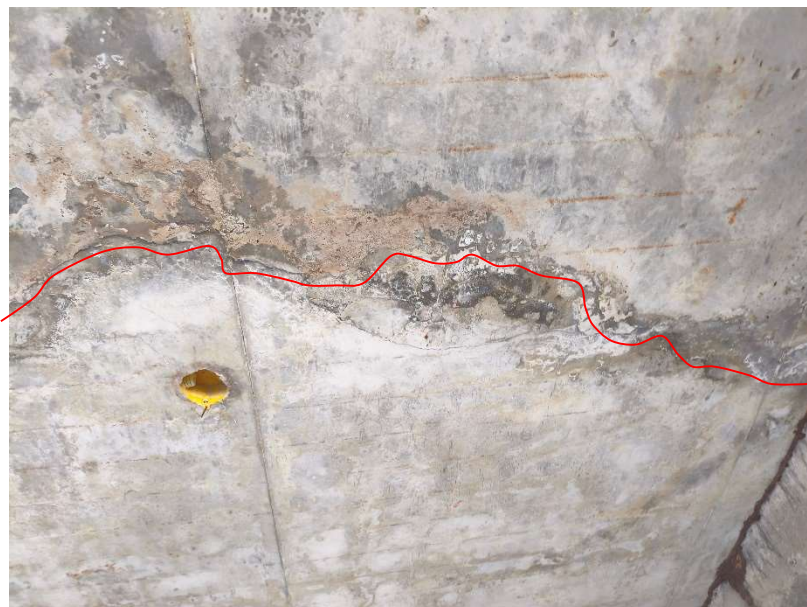
- **Concretagem Interrompida:** A L1 apresenta cores distintas e fissuras, indicando uma junta de concretagem sem tratamento adequado.

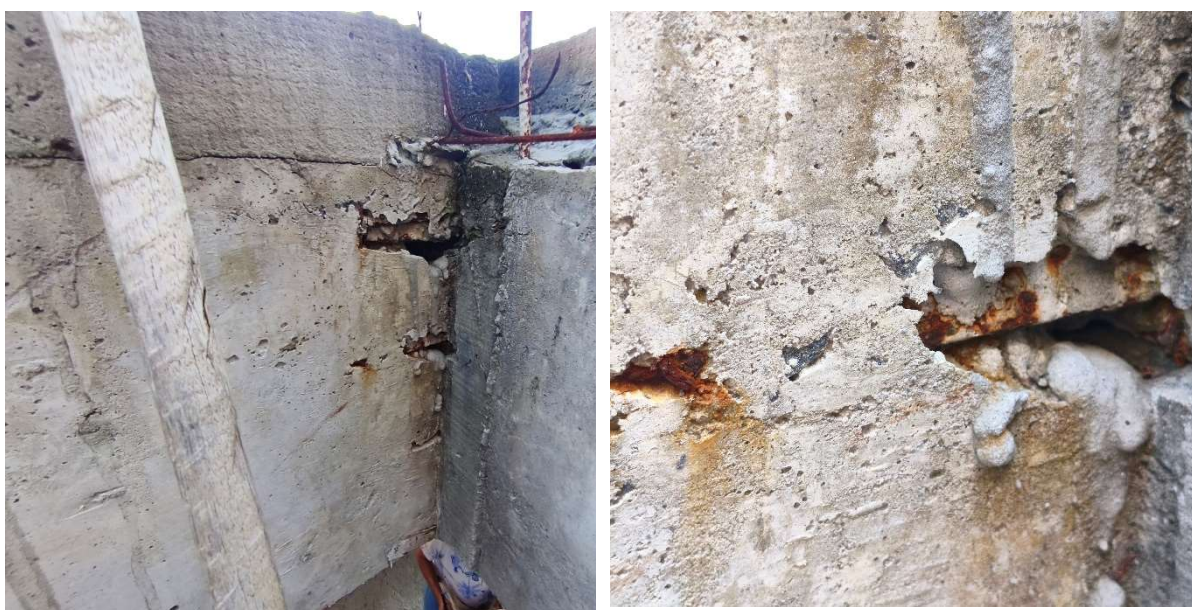
- **Ninhos de Concretagem ("Bicheiras"):** Vazios na viga 102 expõem o aço à corrosão acelerada. A presença de ninhos de concretagem, também conhecidos como bicheiras, constitui uma manifestação patológica decorrente de falhas no processo de lançamento e

adensamento do concreto. Essas discontinuidades ocorrem quando o concreto não preenche adequadamente os vazios entre as armaduras e a fôrma, resultando em regiões com segregação de agregados, ausência de pasta cimentícia e elevada porosidade. Entre as principais causas estão o adensamento insuficiente, a utilização inadequada de vibradores, a elevada densidade de armaduras, o lançamento do concreto em alturas excessivas ou o uso de misturas com baixa trabalhabilidade. Como consequência, formam-se cavidades e vazios que reduzem a seção efetiva resistente do elemento estrutural, facilitam a penetração de água e agentes agressivos e podem comprometer a durabilidade da estrutura, favorecendo processos de corrosão das armaduras e deterioração do concreto ao longo do tempo.

Ninhos de concretagem com exposição de armadura

- **Cura Úmida:** Encharcamento por no mínimo 7 dias para evitar retração térmica e hidráulica.
- **Vibração:** Uso de vibrador de imersão para eliminar bicheiras nas vigas e garantir adensamento.
- **Espaçadores:** Uso obrigatório de espaçadores plásticos tipo "cadeirinha" para assegurar o cobrimento de projeto.

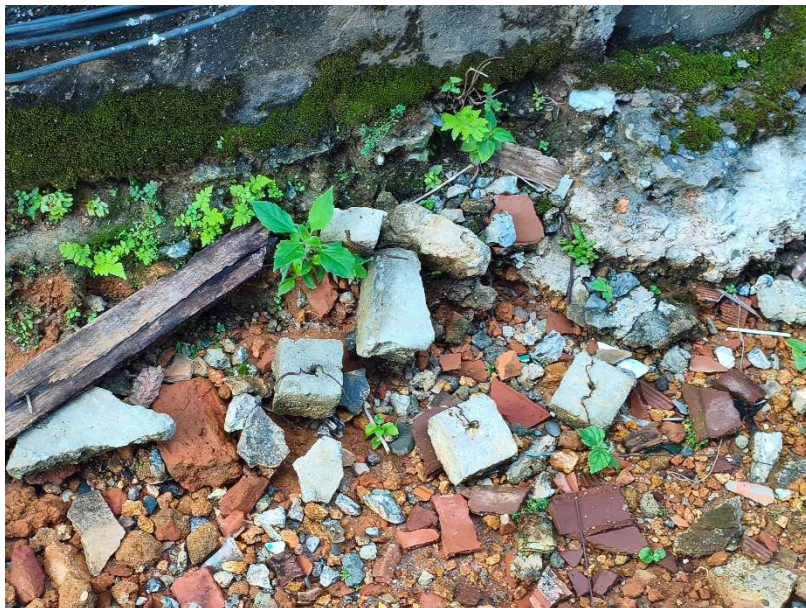
- **Espaçadores ("Cocadas"):** O uso de calços de argamassa artesanais não garante o cobrimento de forma adequada, além de facilitar o ataque de cloretos e outros agentes agressivos ao concreto.

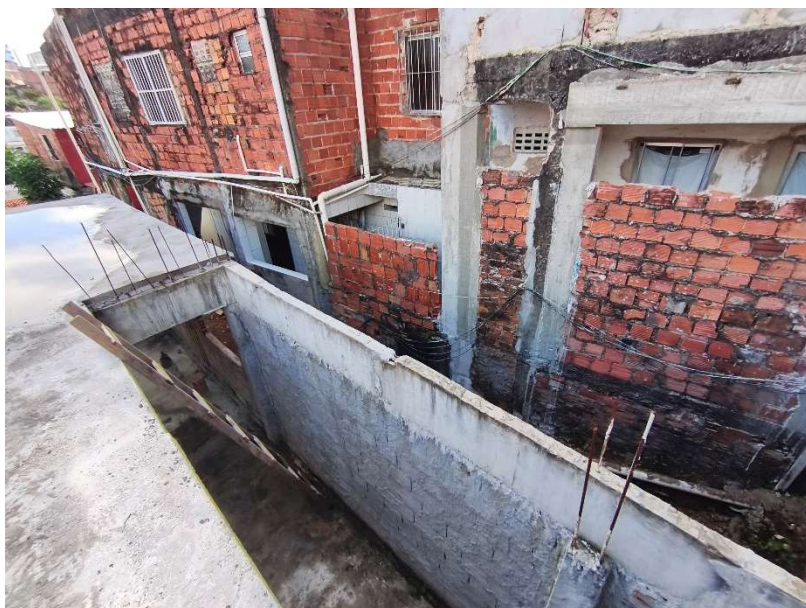
- **Ausência de Armadura de Espera para a Escada:** Durante a inspeção visual e análise das vigas de suporte (especificamente a viga vinculada ao vazio da escada), constatou-se a ausência total de armaduras de espera (arranques) que deveriam estar embutidas na estrutura para a futura execução da escada.
