**RELATÓRIO TÉCNICO DE INSPEÇÃO PERICIAL DE
ESTRUTURA: LAJES DO TERREIRO TUMBA DE JUNSARA**

SALVADOR

2026

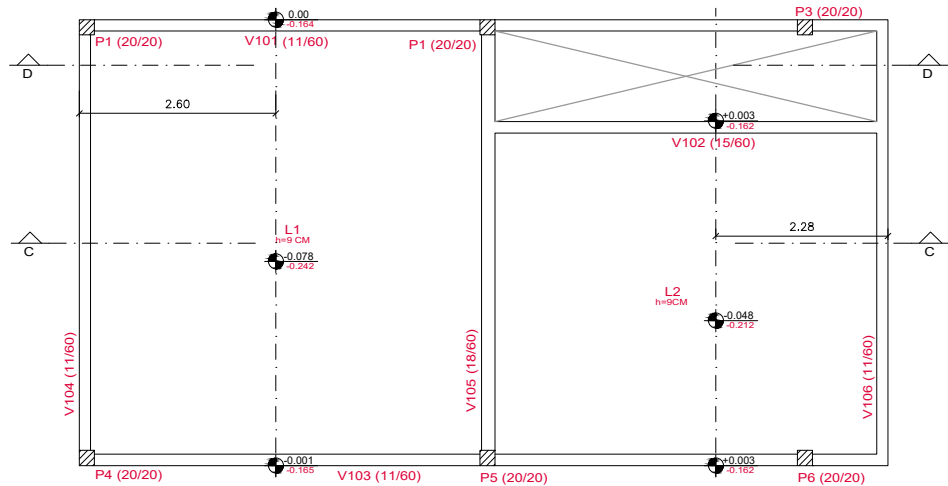
CADASTRO DE NÍVEIS - PLANTA DE PISO PAV. SUPERIOR
ESC.:1/100
REFERÊNCIA DE NÍVEL 0.00 - FACE SUPERIOR DA V101 (POSIÇÃO CENTRAL)

- **Análise Normativa:** Segundo a NBR 6118/2023, Tabela 13.3, o limite de flechas para lajes é de $L/250$. Para o vão de 5,50m, o limite seria de 2,2 cm. A deformação encontrada de 5 cm supera em mais de 2 vezes o limite normativo, atingindo o Estado-Limite de Deformação Excessiva.
- **Consequência:** Estado de fissuração do concreto, reduzindo sua resistência e também a deformação em formato de "bacia" gera o acúmulo de água no topo da laje (lâmina d'água permanente), o que sobrecarrega a estrutura e acelera a penetração de agentes agressivos no concreto, comprometendo a durabilidade. Além disso, em um futuro nivelamento da laje com contrapiso, haverá também uma sobrecarga, pois a deformação em cima da laje chega em alguns trechos com 7,8 cm de rebaixamento.
