ALTERAÇÃO COM AMPLIAÇÃO DO ALVARÁ B0108 EXCLUSIVA DO BIOTÉRIO E BLOCO ADMINISTRATIVO EM CONSTRUÇÃO

PLANTA DE SINALIZAÇÃO TÁTIL

ARQUITETURA

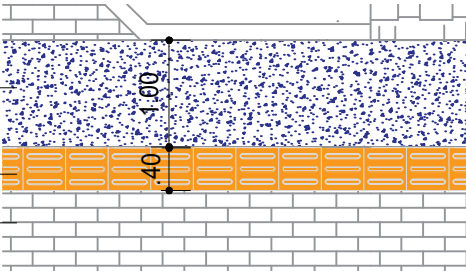
DETALHE 01  
PISO EM CONCRETO  
ESCALA 1/50

NOVO PISO EM CONCRETO LISO COM JUNTAS A CADA METRO. INCLUI REMOÇÃO DE PISO INTERTRAVADO EXISTENTE E EXECUÇÃO DE NOVA ESTRUTURA DE BASE.

PISO TÁTIL DIRECIONAL EM PLACAS DE CIMENTO 40x40CM NA COR AMARELA. INCLUI REMOÇÃO E CORTES DE PISO INTERTRAVADO EXISTENTE E NOVA ESTRUTURA DE BASE.

PISO INTERTRAVADO EXISTENTE
